#### **DEOGLEDES MONTICUCO**

### **CONSIDERAÇÕES E FOTOS**

#### DE

# TRANSPORTE, ARMAZENAGEM, MANUSEIO E MONTAGEM DE VIDROS

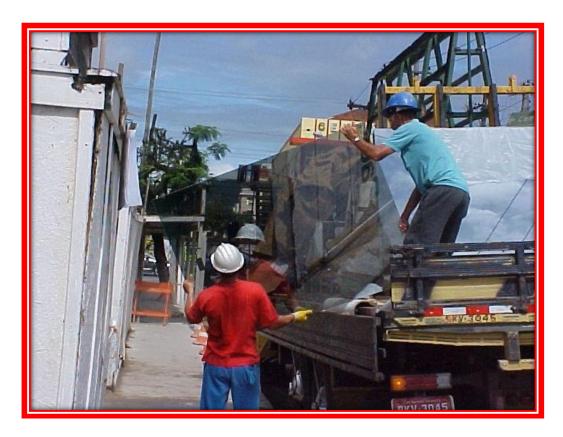
Foto N° 01
Procedimento errado:

Trabalhador de camisa azul não está usando luvas.

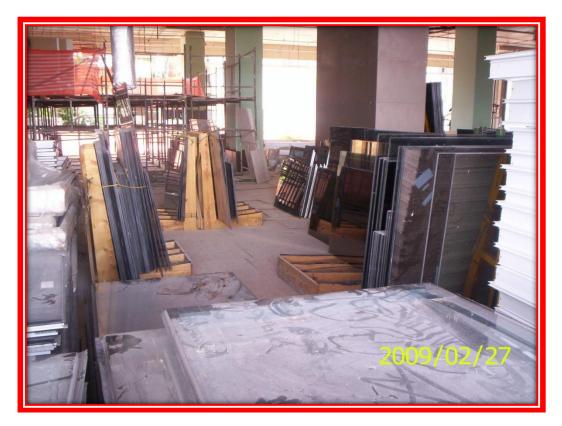
Foto N° 02

Procedimento errado:

Local de armazenamento de vidros sem isolamento e de difícil circulação interna.

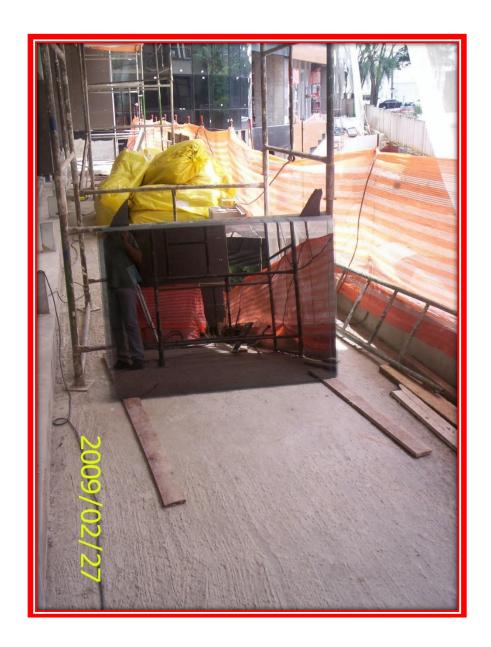
Foto N° 03

Procedimento errado:

Vidros encostados no andaime.

Correto:

Uso de cavalete metálico.

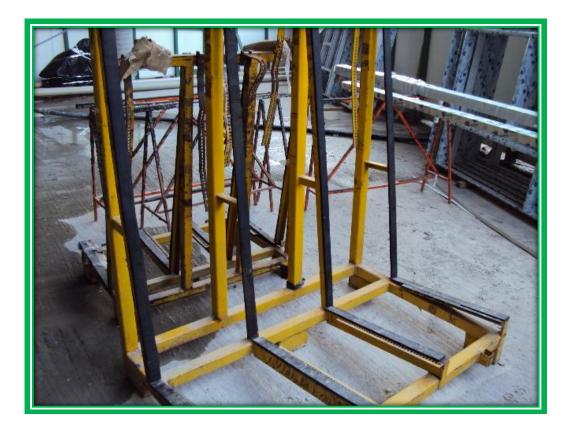
Foto N° 04

Exemplos de cavaletes metálicos com proteções de borracha para apoiar os vidros.

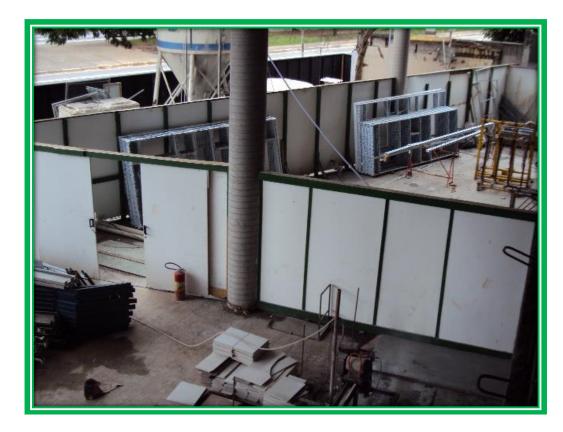
Foto N° 05 Área isolada com porta para armazenamento de vidros e preparação dos mesmos nas esquadrias de alumínio.

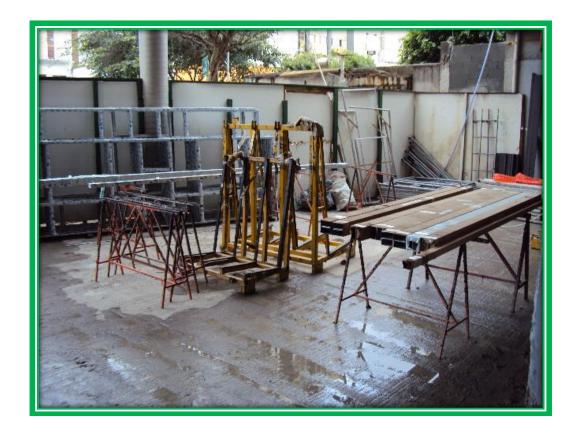
Foto N° 06 Área isolada para armazenamento de vidros e preparação dos mesmos nas esquadrias de alumínio.

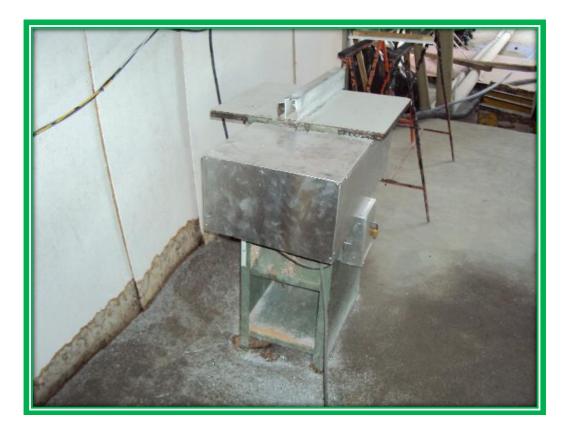
Foto N° 07
Bancada de corte de alumínio e caixa com cadeado contendo chave ligadesliga ou botoeira para operar o equipamento.

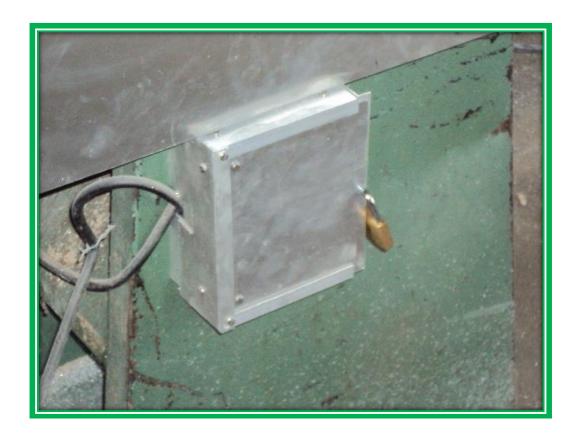
Foto N° 08 Detalhe da caixa fechada.

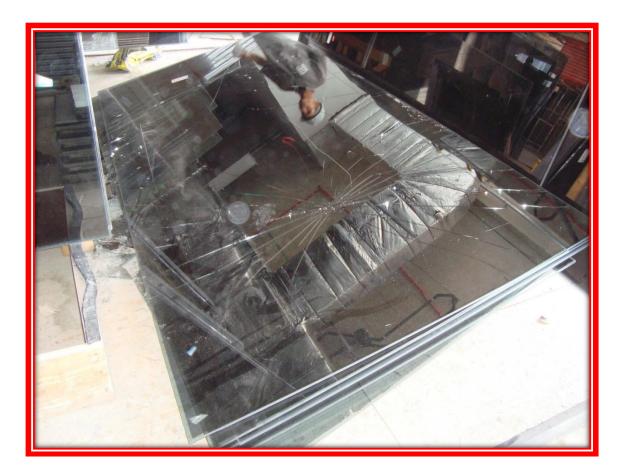
Foto N° 09
ACIDENTE COM AFASTAMENTO:

Quando o trabalhador manuseava as chapas de vidros no cavalete, para que a funcionária fizesse o levantamento ele não suportou o peso das chapas de vidro vindo a cair sobre uma das pernas da funcionária. Ela ficou 6 meses afastada do serviço.

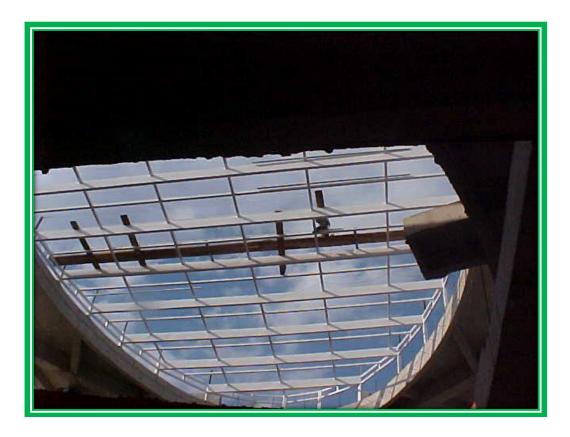
Foto N° 10 Uso de passarela na construção do clara boia em um shopping center.

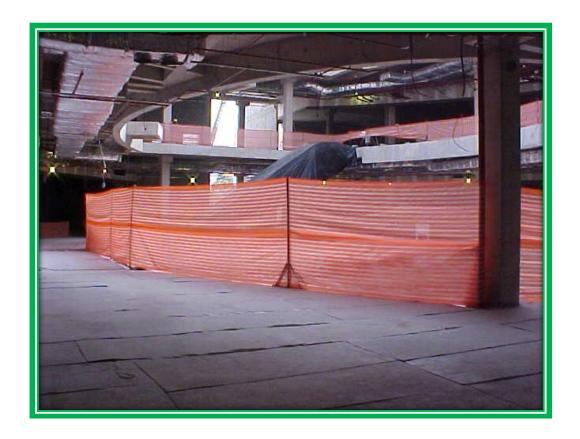
Foto N° 11 Área isolada no piso inferior do local do clara boia, quando da colocação dos vidros.
