**CONSIDERAÇÕES E FOTOS**

**DE**

**TUBULÃO E FUSTE A CÉU ABERTO**

**Autor****DEOGLEDES MONTICUCO**

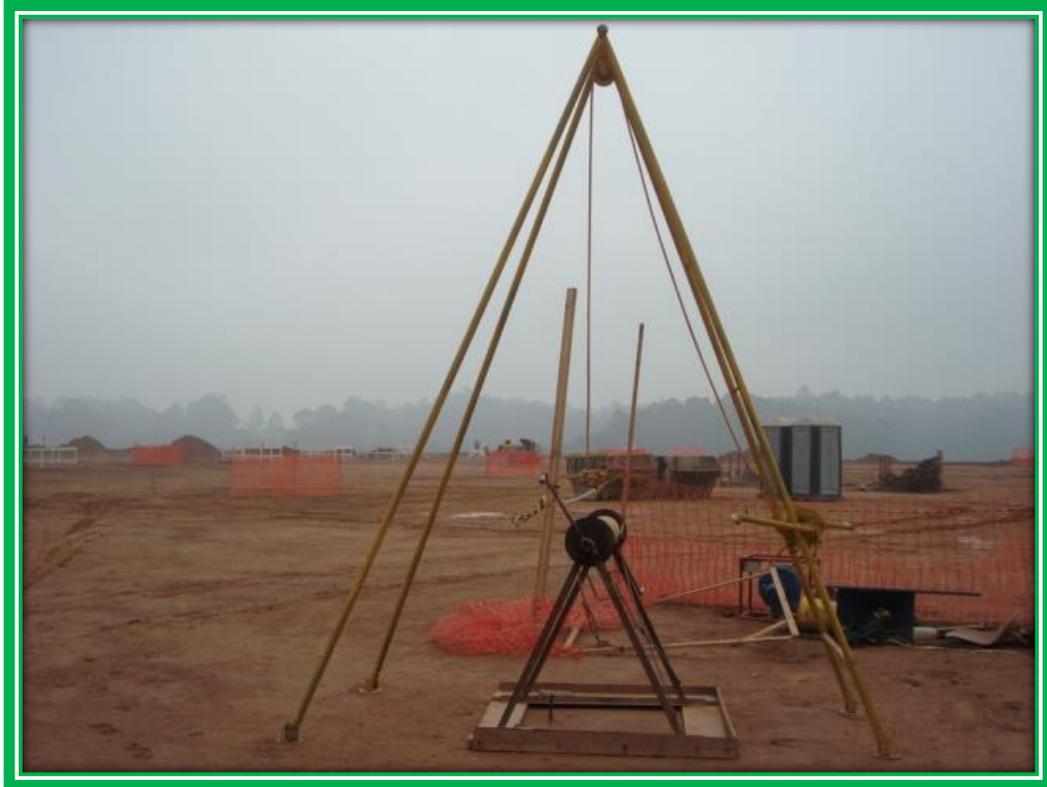
**Foto Nº 01**

**VISTA LATERAL** do Sistema de içamento do balde com duas catracas de segurança independente do sarilho de içamento para o poceiro.

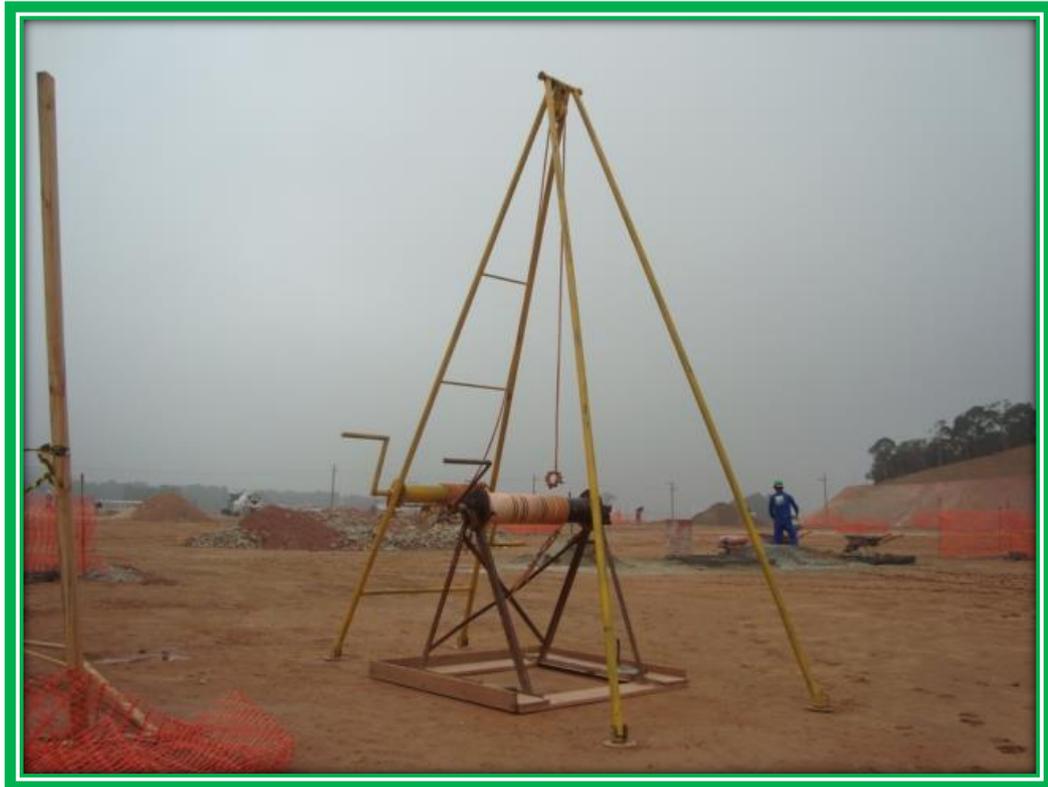
**Foto N° 02**

**VISTA DIAGONAL** do Sistema de içamento do balde com duas catracas de segurança independente do sarilho de içamento para o poceiro.

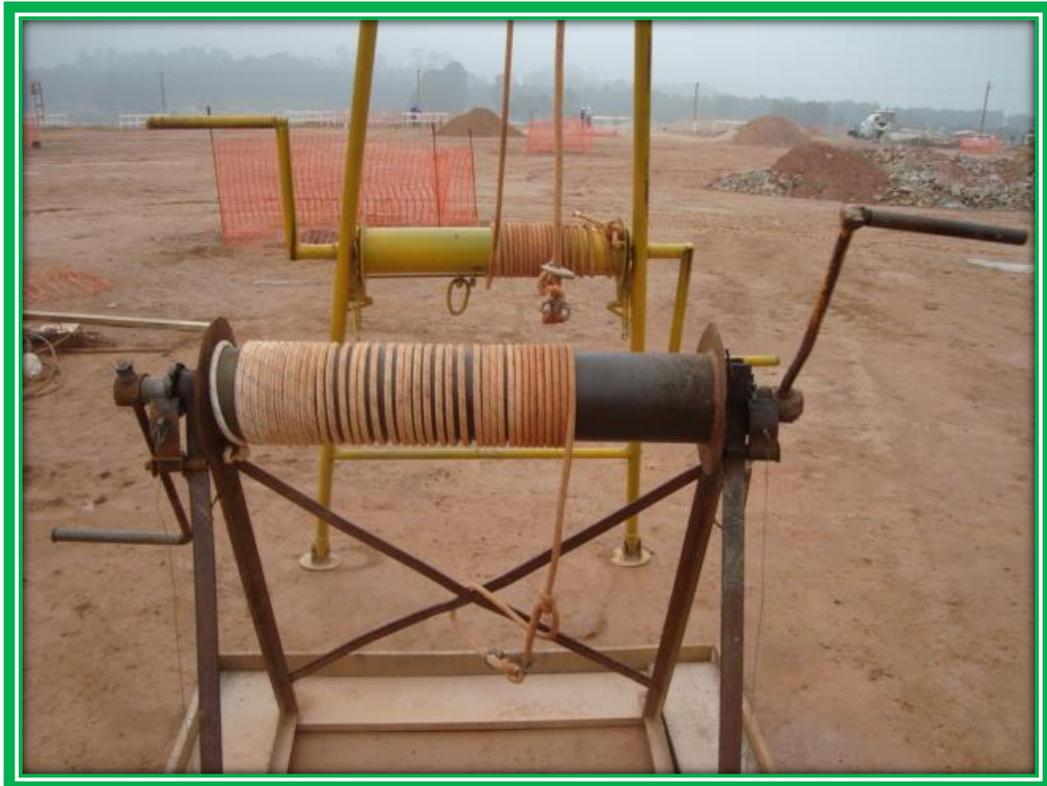
**Foto N° 03**

**Detalhes de cada sarilhos (para o balde e para o poceiro), com duas travas de segurança e duas manivelas.**

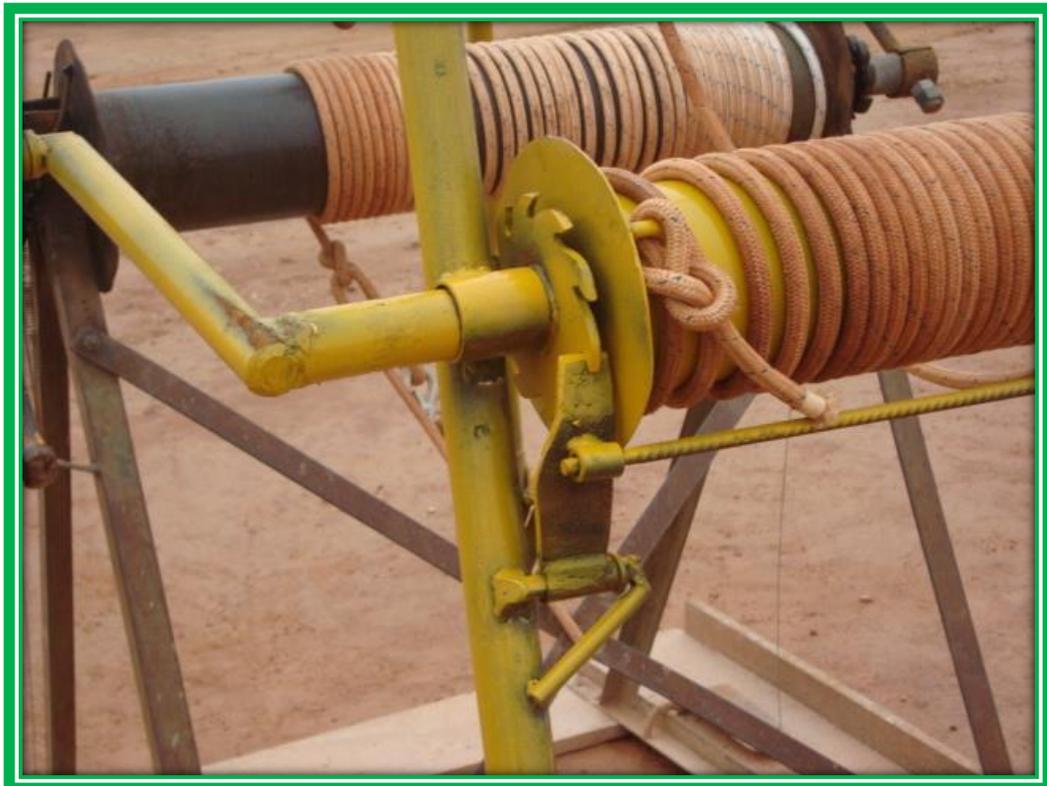
**Foto N° 04**  
**Detalhe da trava de segurança de uma das manivelas do sarilho para o poceiro.**

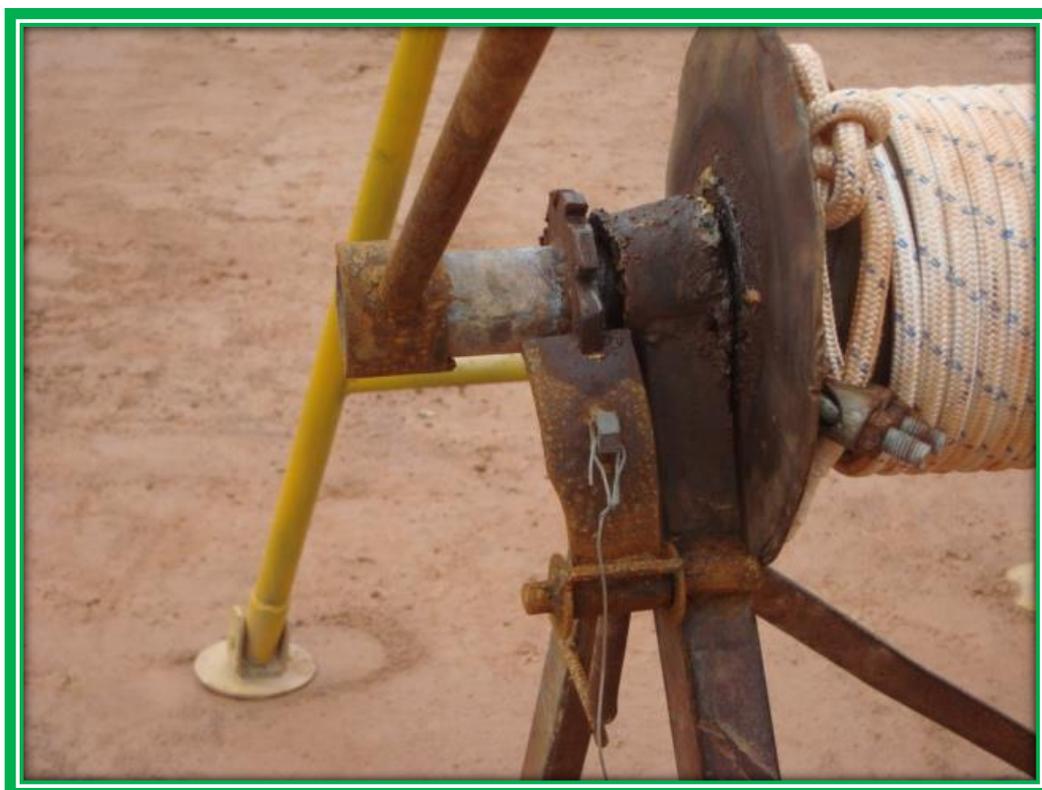
**Foto Nº 05**  
**Detalhe da trava de segurança de uma das manivelas do sarilho para o balde.**

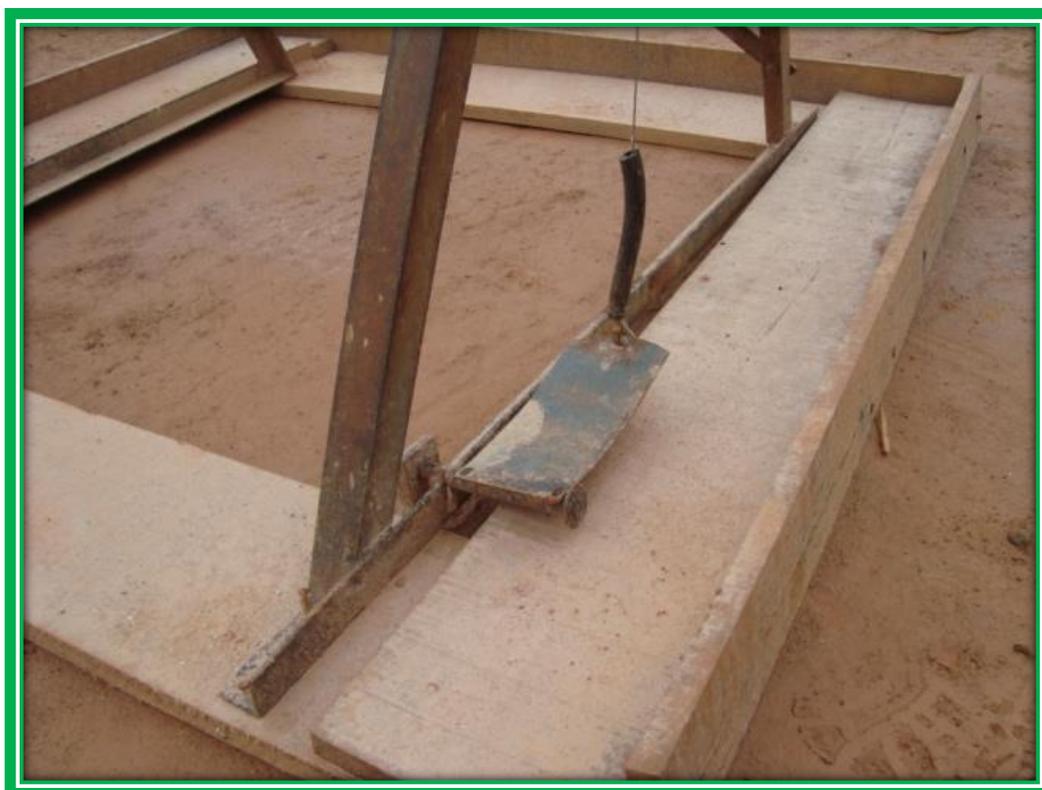
**Foto Nº 06**

**Sistema de freio de pedal para a trava de segurança do sarilho do balde.**

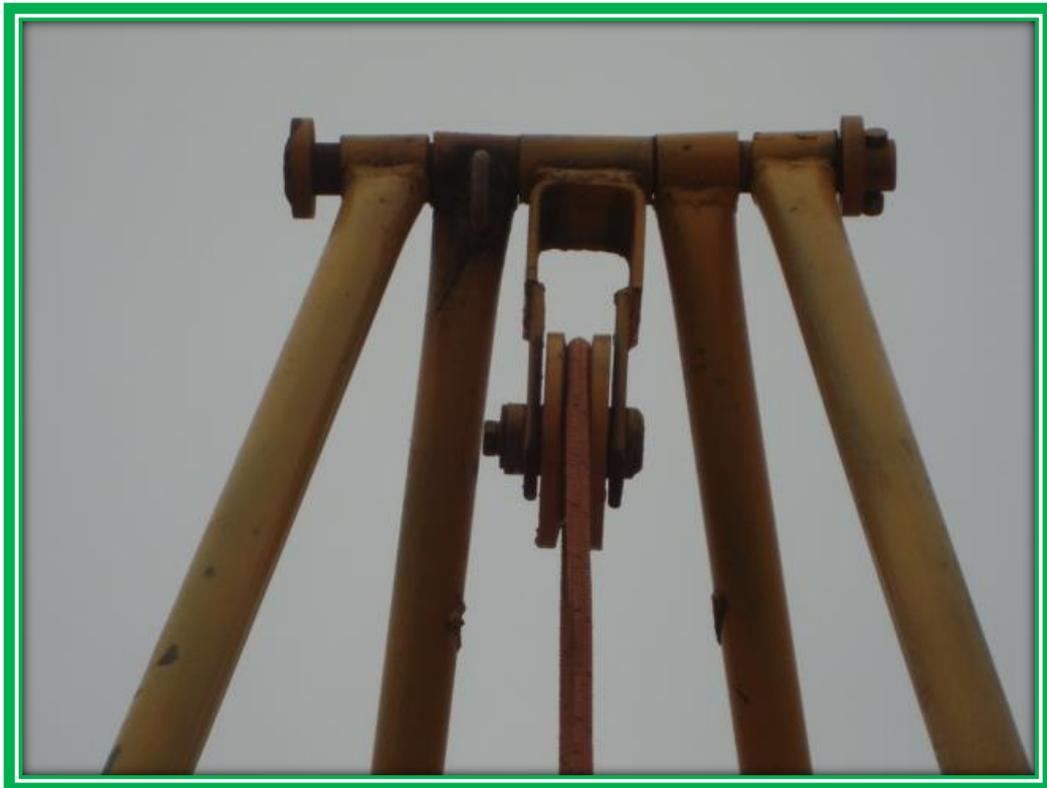
**Foto N° 07**

**Sistema de rodizio na parte superior por onde passa o cabo de içamento para o poceiro.**

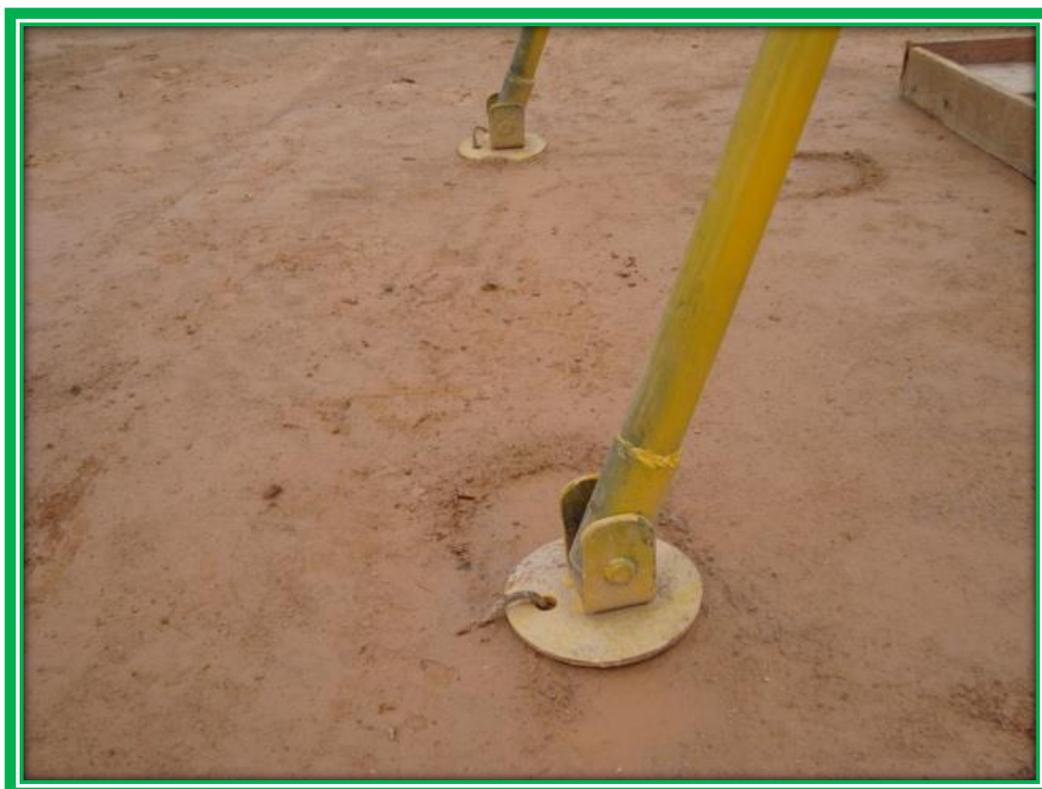
**Foto N° 08**

**Sistema de apoio no solo da estrutura de içamento do cabo para o poceiro.**

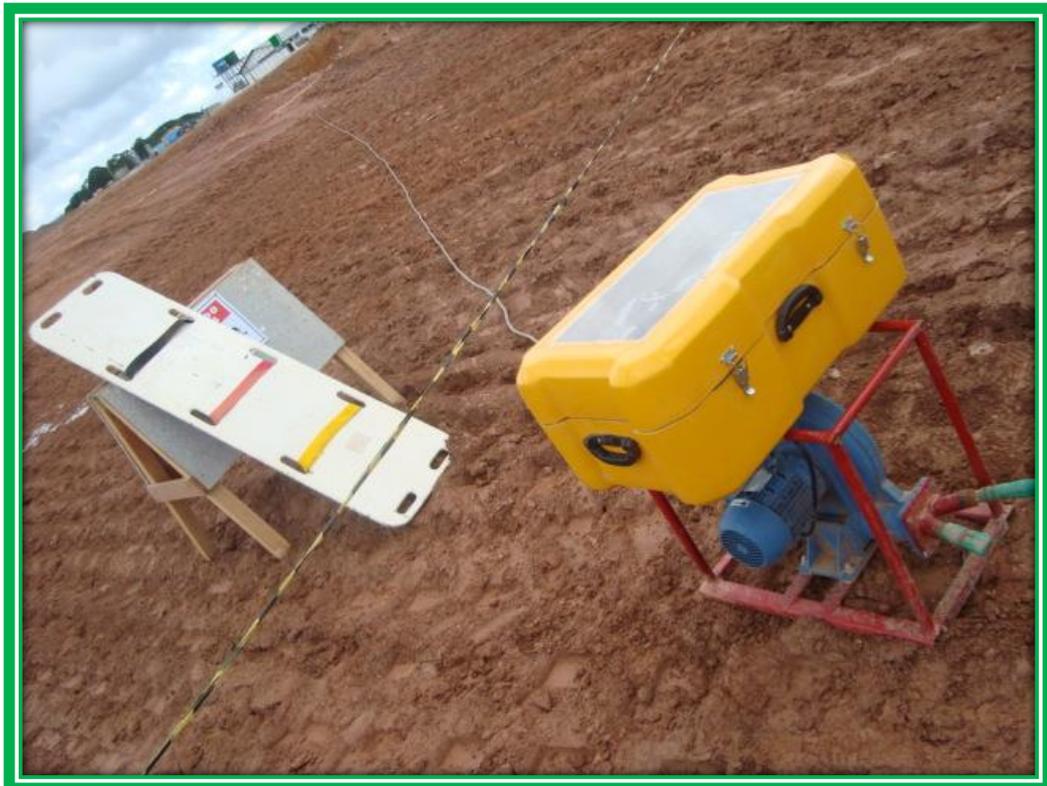
**Foto N° 09**

- **Maca.**
- **Motor de insuflação de ar para o interior da escavação.**
- **Maleta de máscara autônoma para resgate, quando necessária. Deve permanecer próxima ao local de trabalho.**

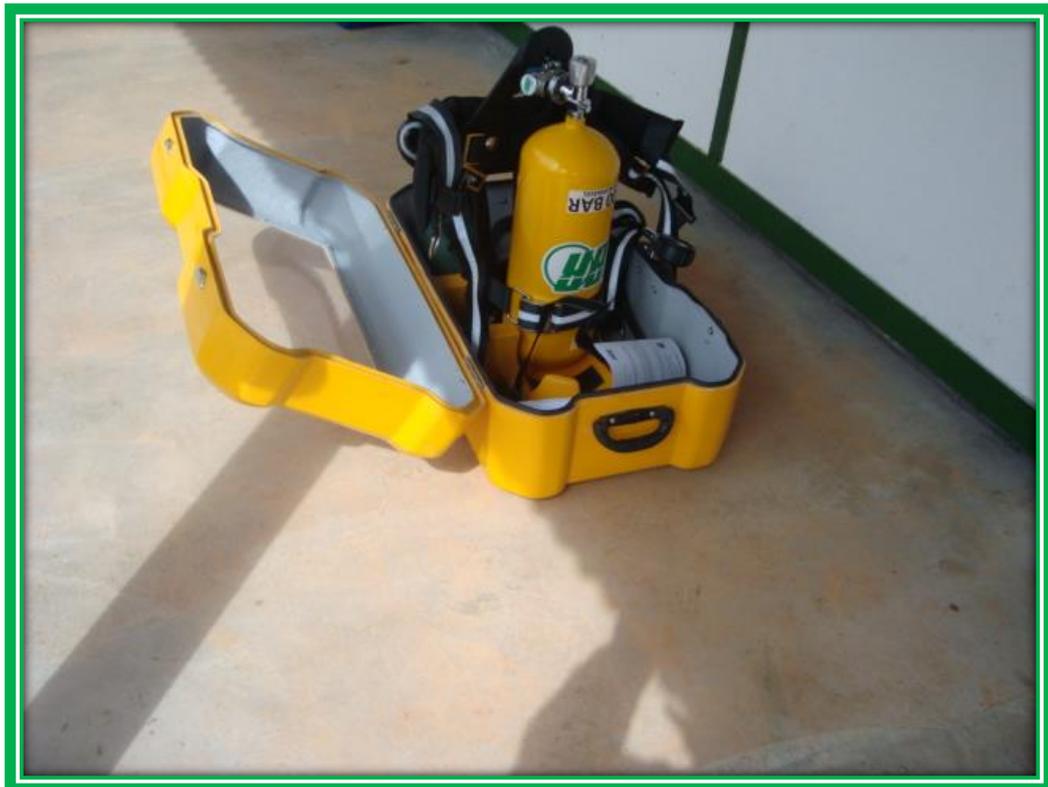
**Foto N° 10**

**Maleta de máscara autônoma para resgate, quando necessária. Deve permanecer próxima ao local de trabalho.**

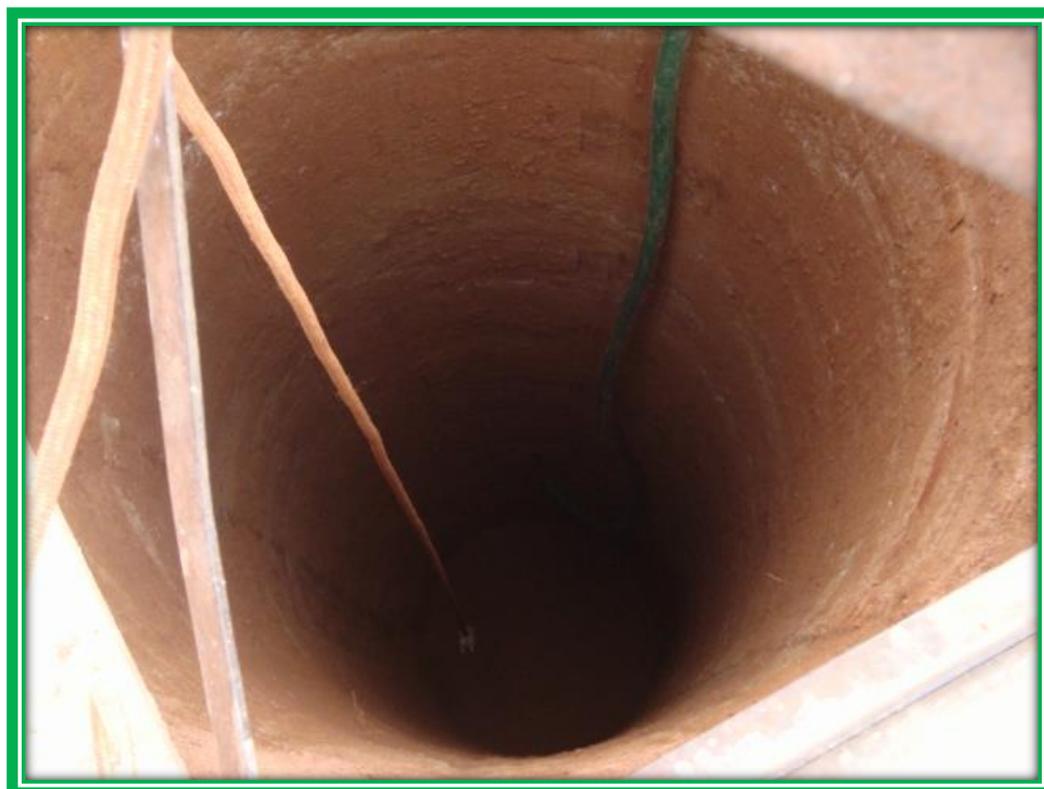
**Foto N° 11**  
**Duto (verde) de descida do ar mandado.**

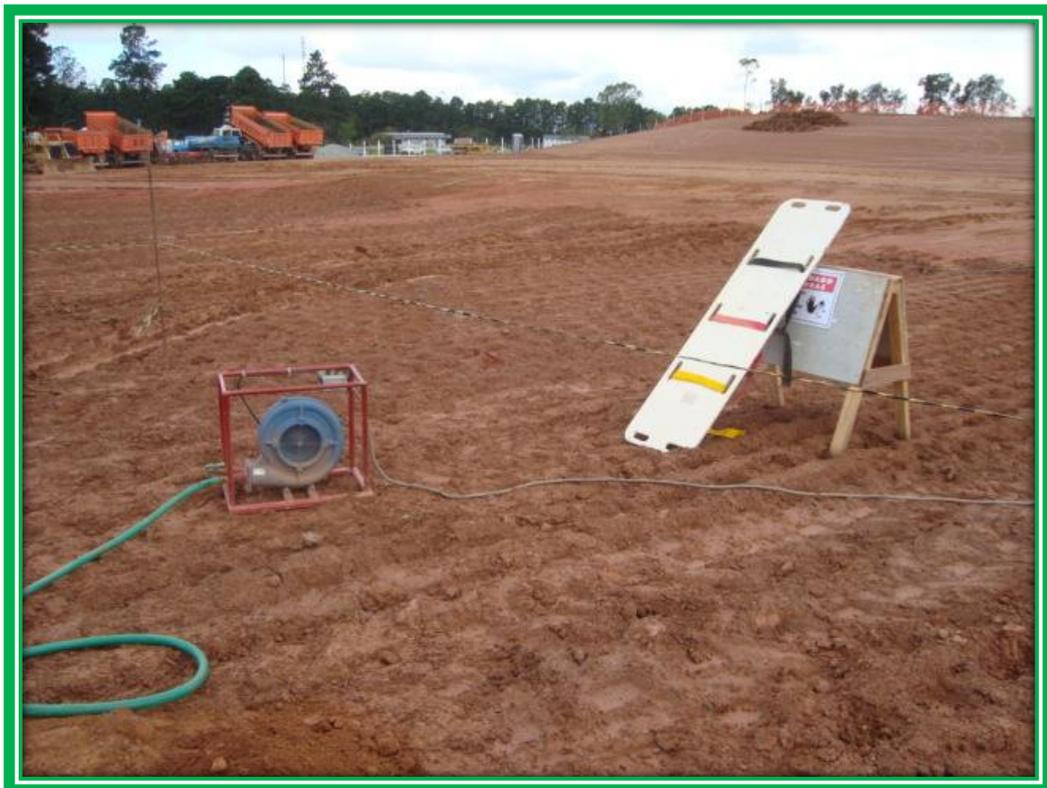
**Foto Nº 12**

- **Sistema de ar mandado.**
- **Maca próximo ao Tubulão em escavação.**

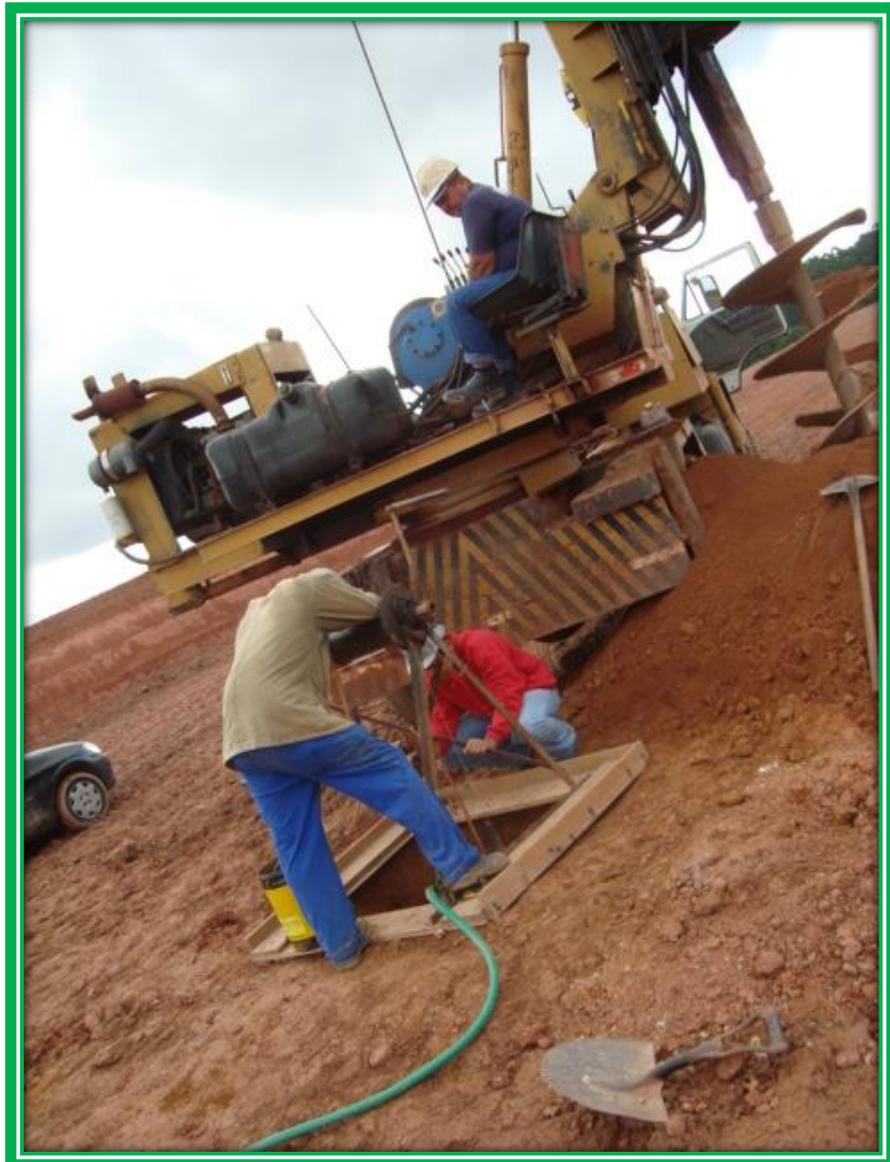
**Foto Nº 13**

**Realização de escavação com a máquina e a seguir verificação da base.  
Neste caso só há necessidade de um sarilho.**

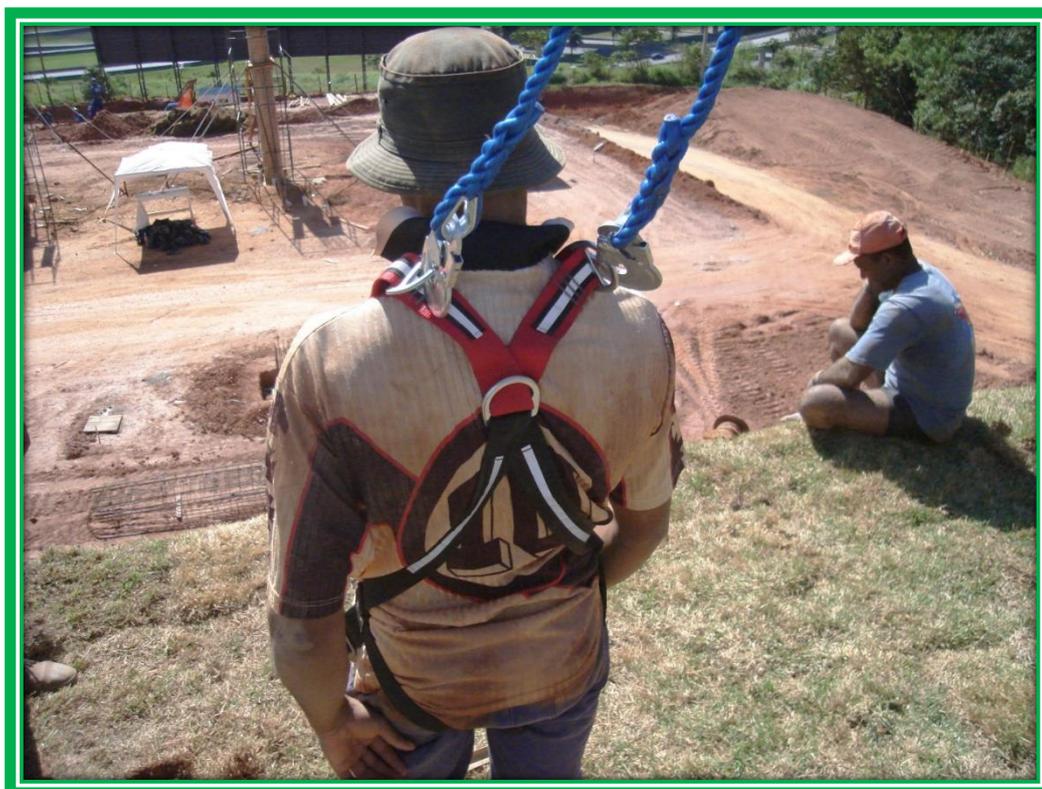
**Foto Nº 14**

- **Tipo de cinto de segurança recomendado, ou seja, com duas alças na região dos ombros para permitir melhor segurança na descida e subida do poceiro.**
- **Se utilizar do cinto de segurança tipo paraquedista o poceiro poderá curvar o corpo na movimentação vertical e conseqüentemente tornar-se-á difícil o resgate.**

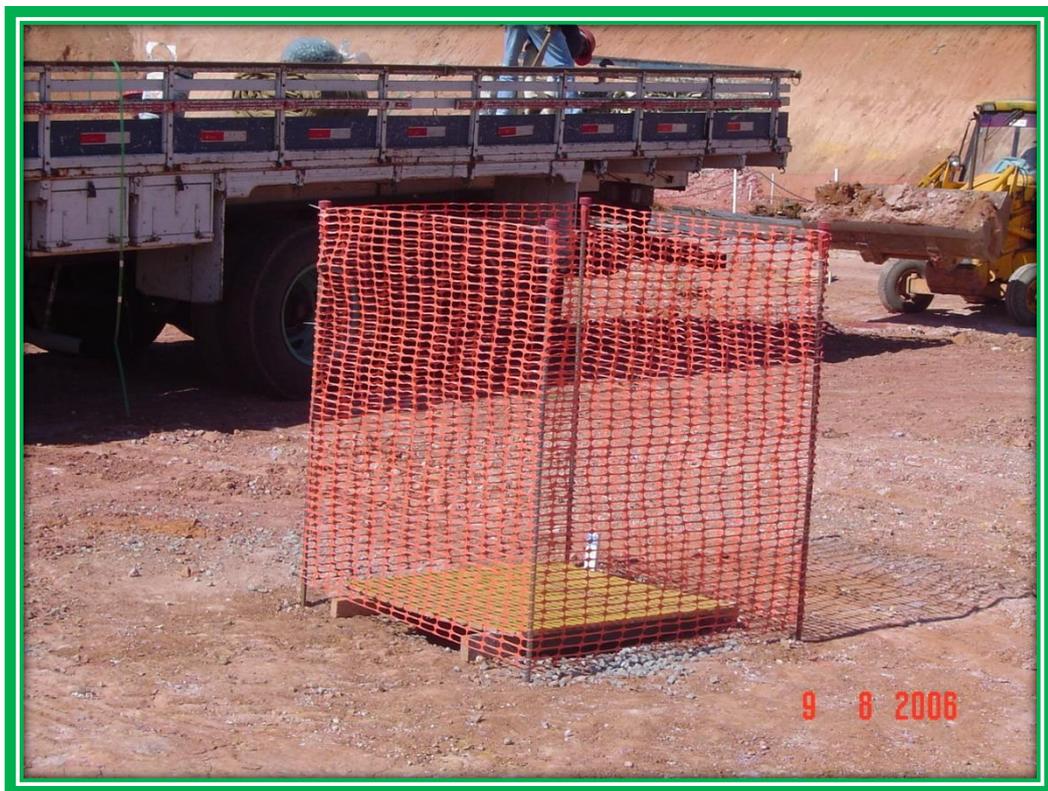
**Foto Nº 15**

**Procedimento correto após término da escavação, ou seja, isolamento com tela tapume e fechamento da abertura com tablado.**

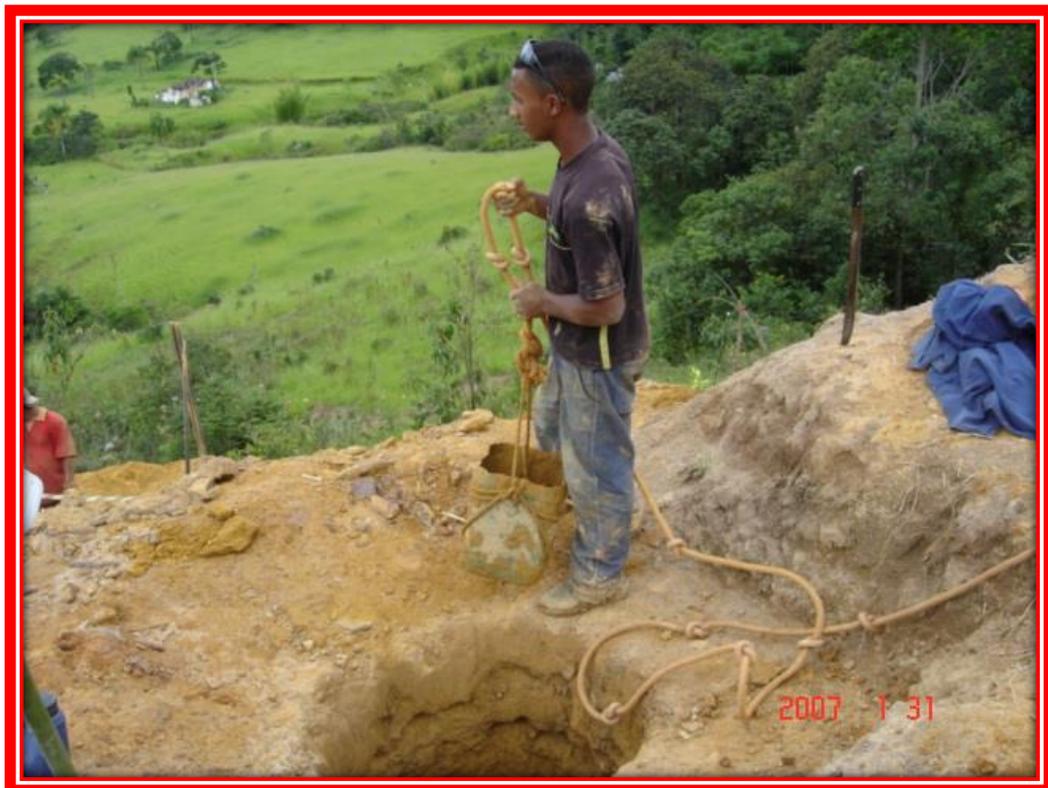
**Foto Nº 16**

**Procedimento errado:**

**Não utilização do sarilho (para o poceiro e para o balde).**

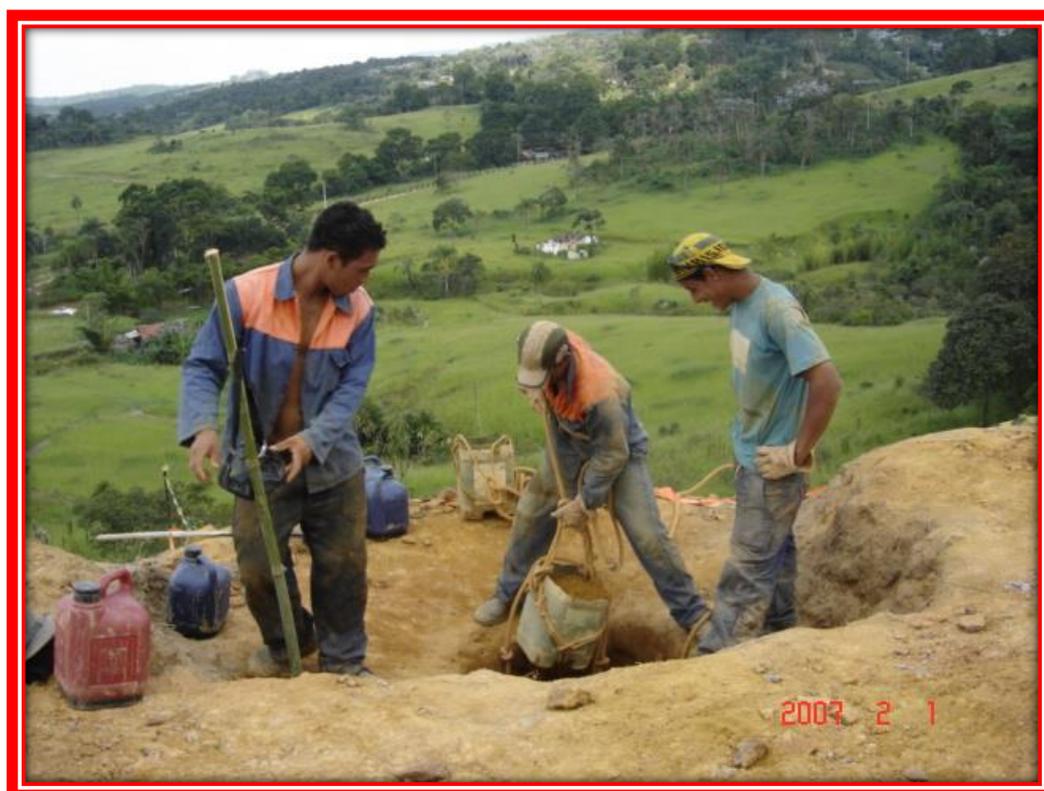
**Foto N° 17**

**Procedimento errado:**

**Não utilização dos sarilhos (para o poceiro e para o balde).**

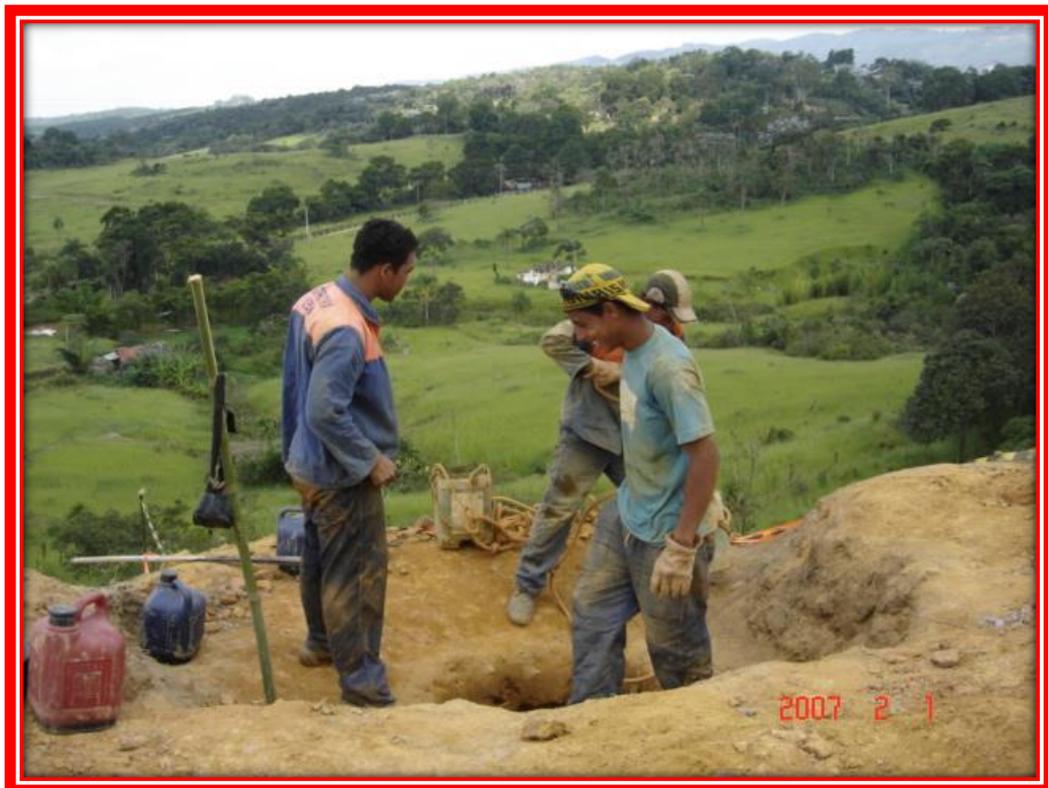
**Foto Nº 18**

**Procedimento errado:**

**Não utilização dos sarilhos (para o poceiro e para o balde).**

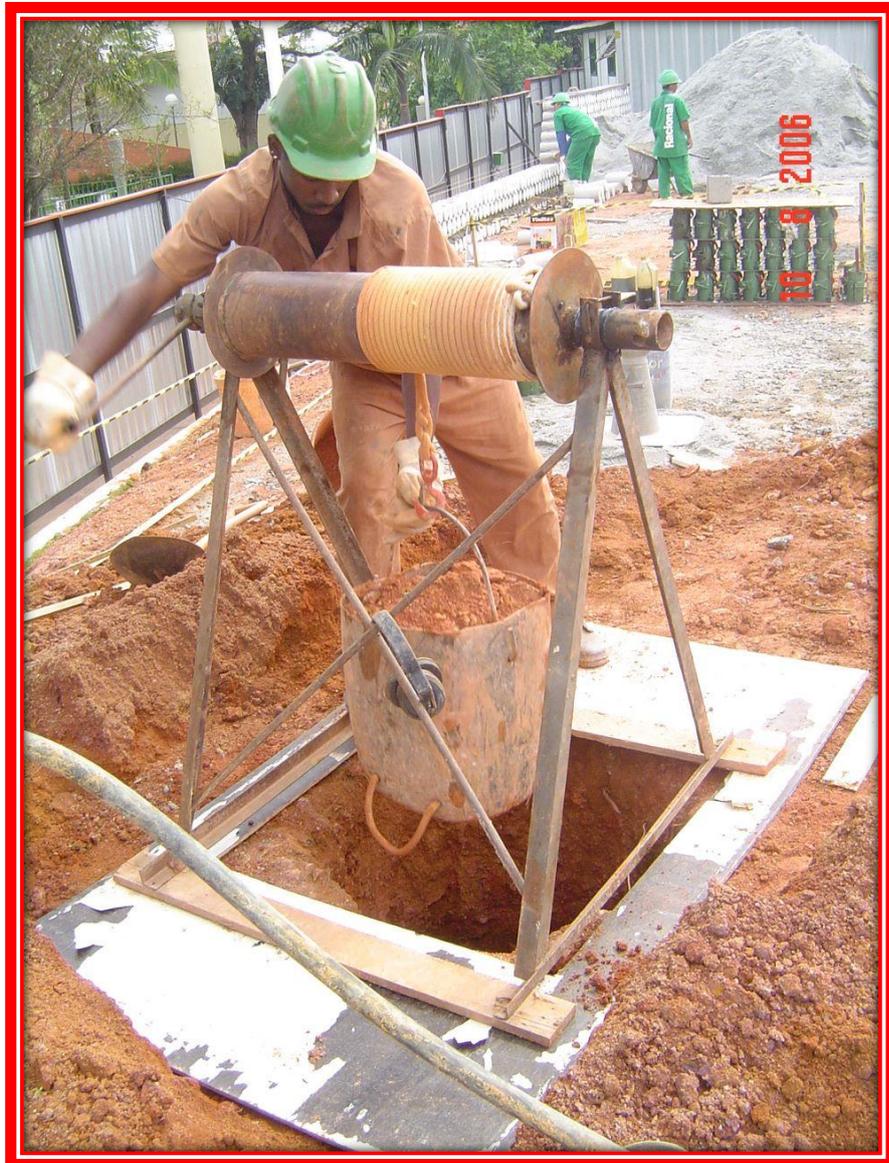
**Foto Nº 19**

**Procedimento errado:**

**Falta do sarilho para o poceiro e o sarilho do balde possui apenas uma manivela.**

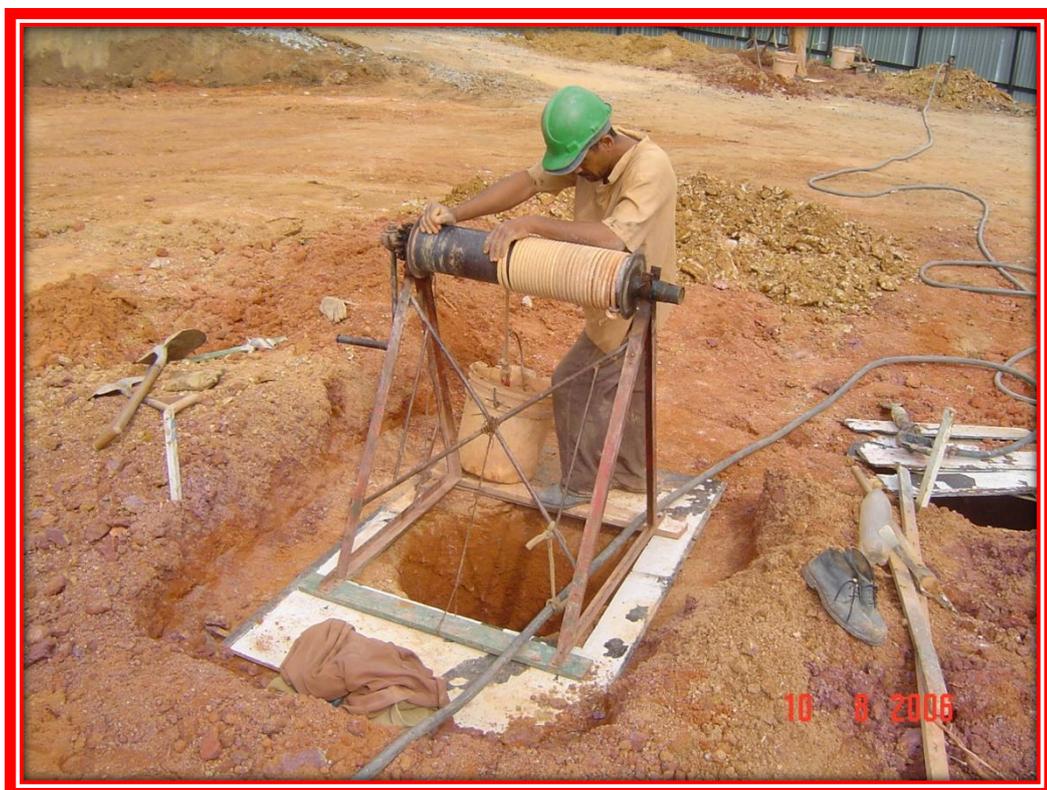
**Foto Nº 20**

**Procedimentos errados:**

- **Falta do sarilho para o poceiro e o sarilho do balde possui apenas uma manivela.**
- **A abertura do outro Tubulão não possui isolamento com tela tapume e o tablado encontra-se em péssimas condições (risco de acidente).**

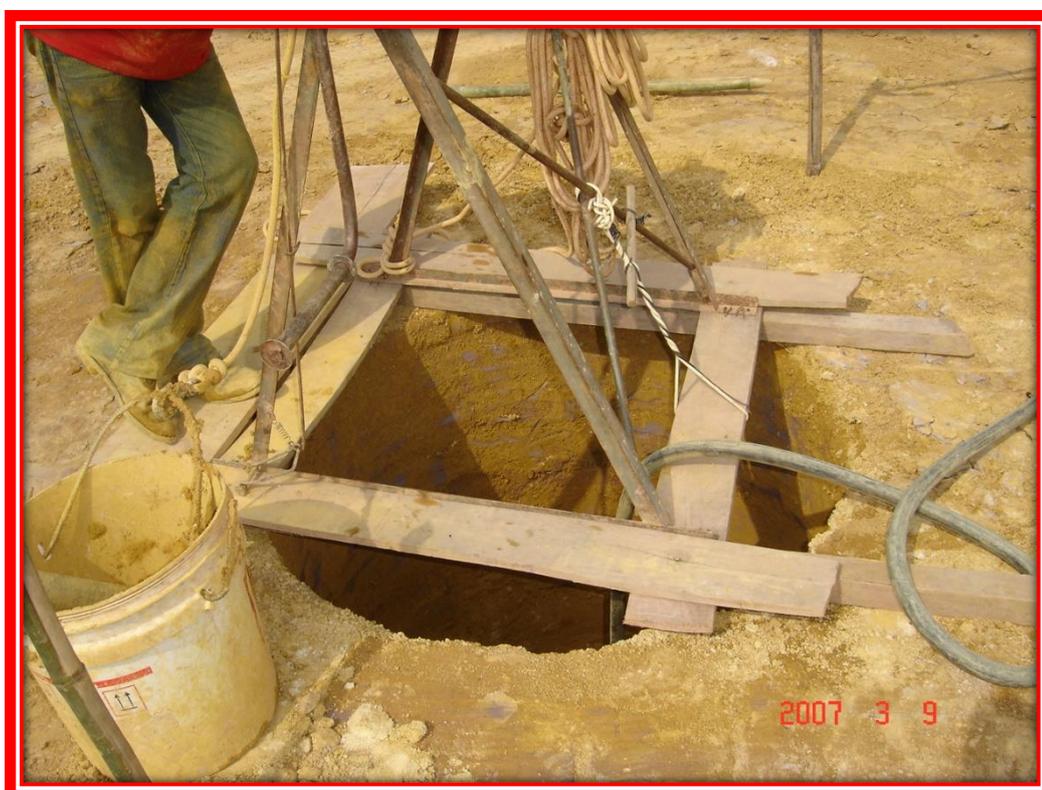
**Foto Nº 21**

**Procedimento errado:**

**Base de apoio do cavalete do sarilho em péssimas condições (risco de acidente).**

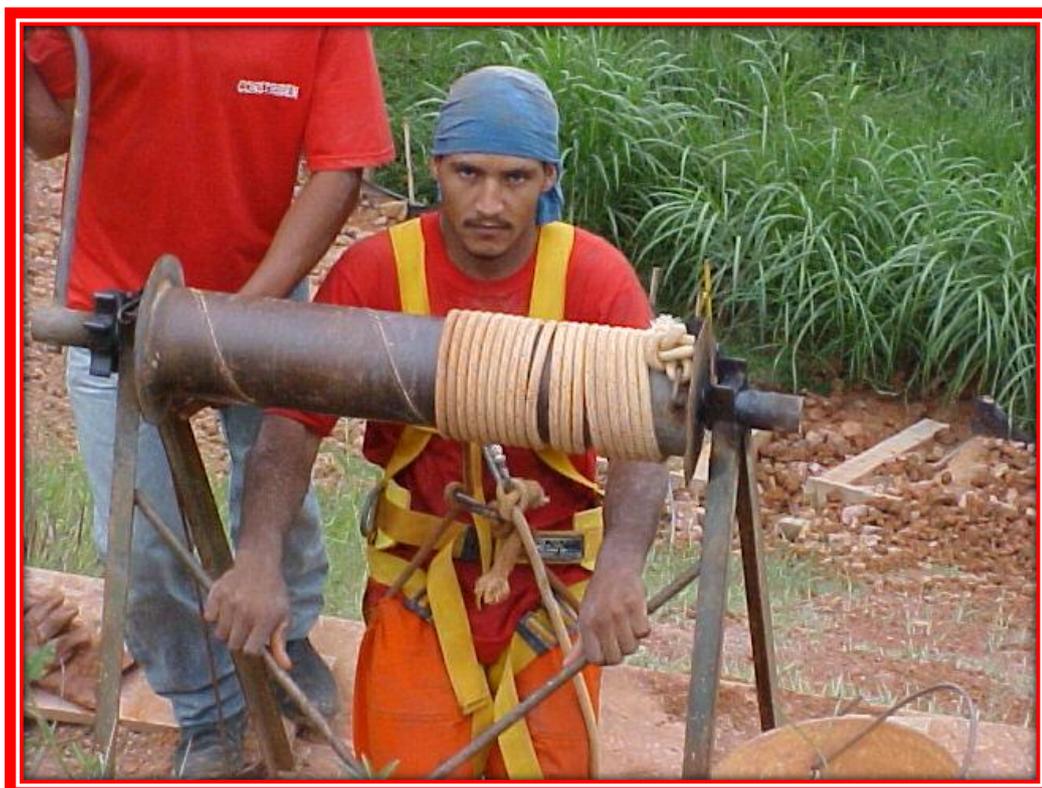
**Foto Nº 22**

**Procedimentos errados:**

- **Cinto de segurança não recomendado.**
- **Maneira errada de descer no Tubulão (amarrar o cabo na cintura).**

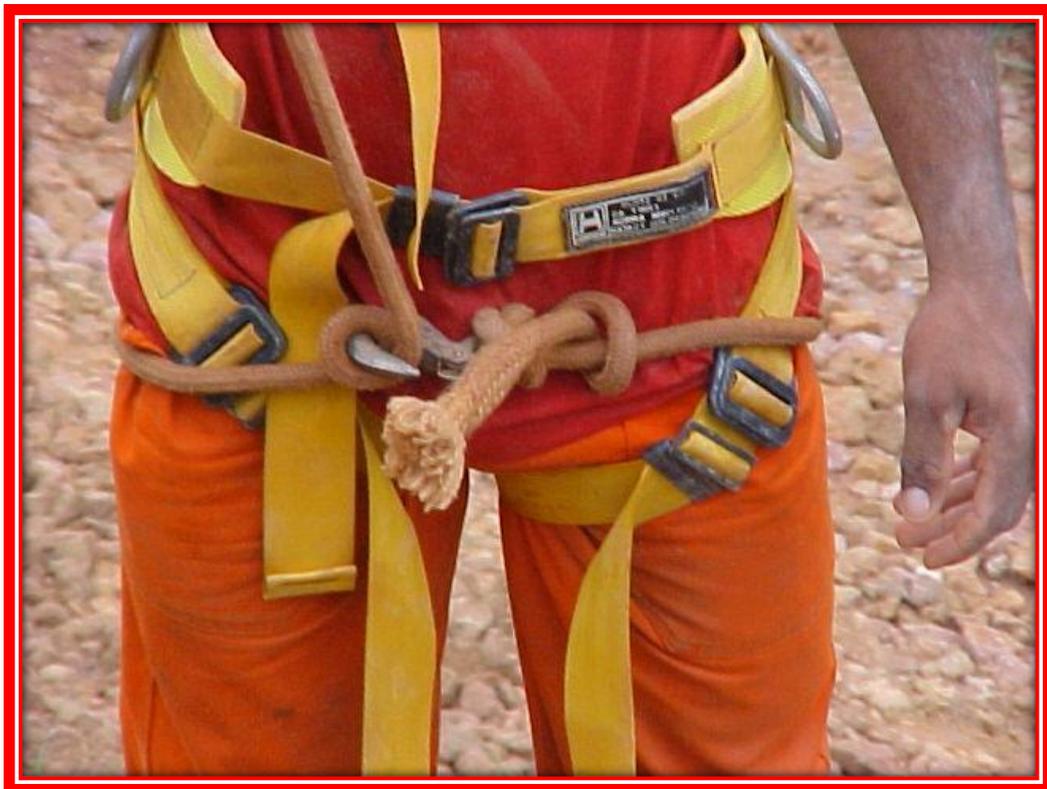
**Foto N° 23**

**Procedimento errado:**

- **Cinto de segurança não recomendado.**
- **Cabo de içamento amarrado na cintura.**

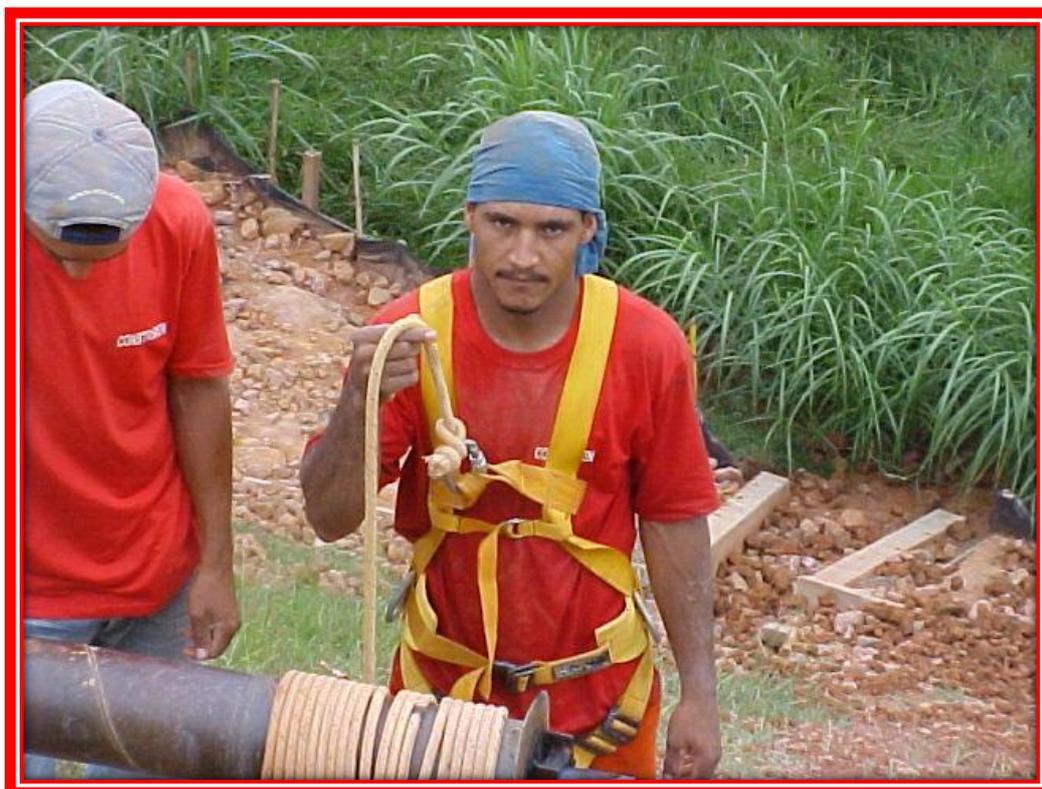
**Foto Nº 24**

**Procedimentos errados:**

- **Cinto de segurança não recomendado.**
- **Maneira errada de amarrar o cabo no cinto de segurança.**

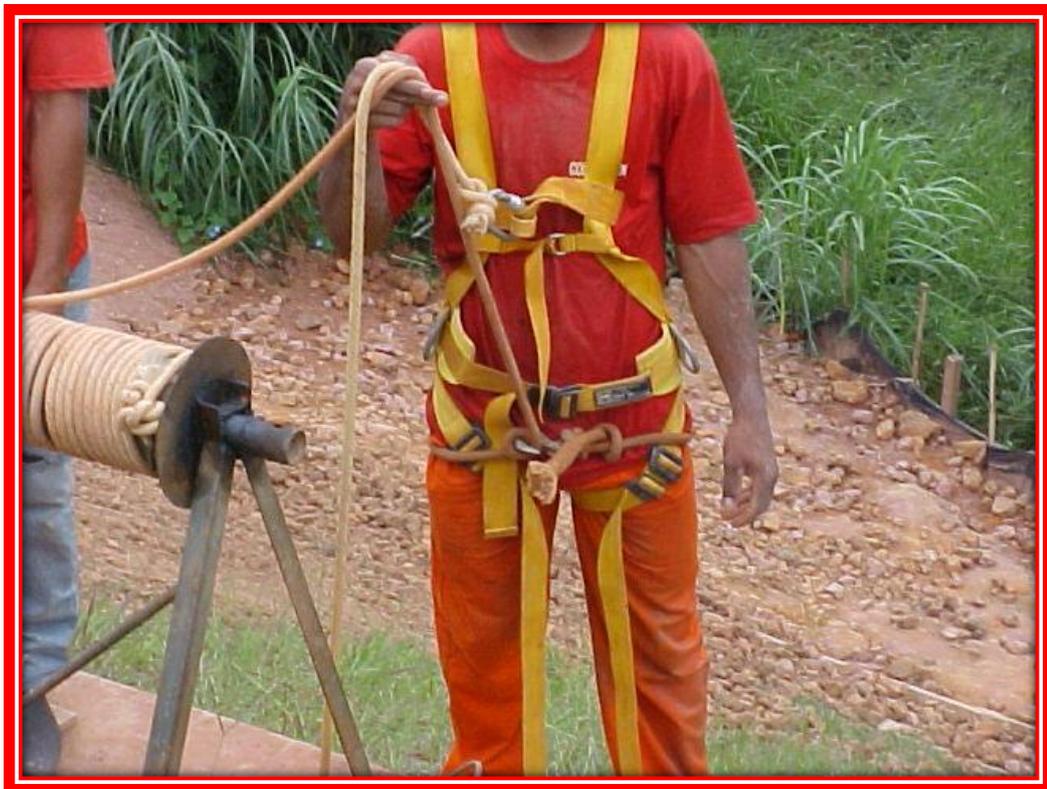
**Foto N° 25**

**Procedimentos errados:**

- **Cinto de segurança não recomendado.**
- **Maneira errada de amarrar os cabos na cintura e no cinto de segurança.**
